大学祭あおば

研究テーマ:東日本大震災と

宮城県の鉄道

東北大学鉄道研究会 Tohoku-University Railway Fan Club

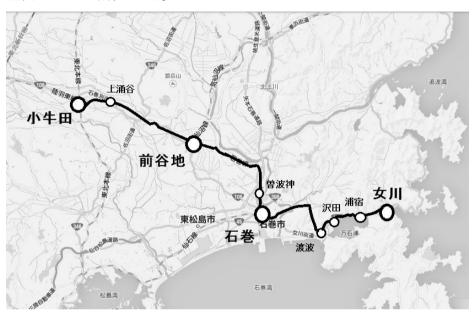
図1 石巻線

石巻線は東北本線の小牛田から分岐し、石巻を経由して女川へと至る、 全長44.9kmの路線である。

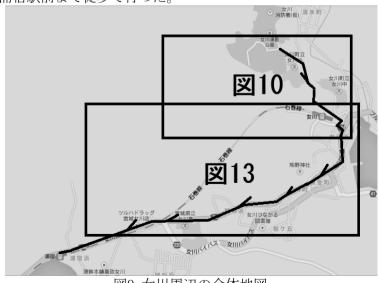
図9 女川周辺の全体地図

女川の現地取材は、図9の矢印付き太線で示す経路で、女川運動公園付 近から浦宿駅前まで徒歩で行った。

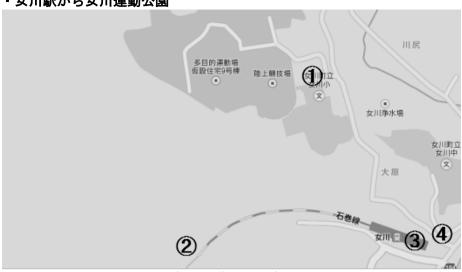
図10 女川運動公園—女川駅地図

女川運動公園は、女川駅の北西に位 置する丘の上にある。女川運動公園の 陸上競技場跡地は、災害公営住宅の用 地として整備されている。女川運動公 園前には、代行バスの折り返しのため の広場が整備されていた。運動公園か ら丘を下って行くと、女川町の仮庁舎 がある(①、図11)。震災前、庁舎は街 中の女川駅付近にあったが、震災後、 高台である現在の位置に移転した。丘 を下りきると石巻線跡地にぶつかる が、線路は撤去され、雑草が生い茂っ ていた。線路跡地には柵が立てられて おり、立ち入ることはできない。南西 方向に浦宿 - 女川間の低山を貫く女 川トンネルが見える(②、図12)。

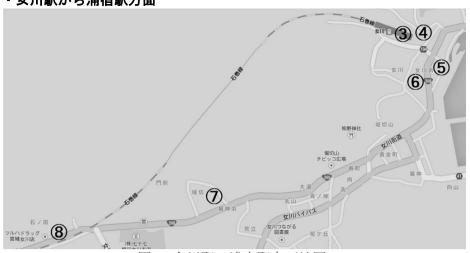
図13 女川駅 - 浦宿駅方面地図

平成23(2011)年3月11日の東日本大震 災により、女川駅舎はほぼ完全に流失し た。もともと女川駅があった場所は、盛 り土がしてあった(③、図14)。

また、周辺の道路は30cmほどかさ上げ されているが、道路の端からはかさ上げ がなされる前の歩道のタイルが見える (④、図15)。女川駅から海岸の方向へ向 かい、国道398号線を浦宿方面へ進むと、 津波で横倒しになったままの女川交番が ある(⑤、図16)。建物上部は漂流物によ り損傷を受けており、下部は杭が引き抜 かれているなど津波の威力がありありと 伝わってくる。この交番は昭和55年に建 設された鉄筋コンクリート2階建ての建 物で、1階が交番、2階が休憩室として使 われていたものである。女川町は、国道 398号線を高さ5.4mまで盛り土し、その内 側に商業エリアを設置する考えであるが、 この計画高さを示す看板が、国道脇に設 置されていた(⑥、図17)。

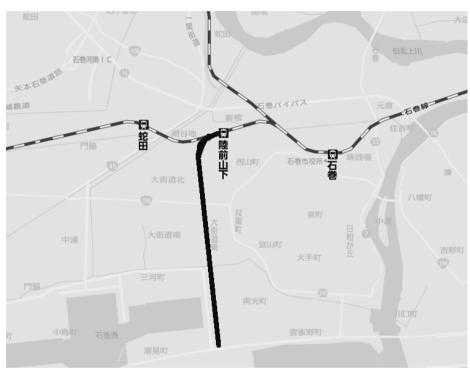
図1 仙石線貨物支線路線図(太い実線部分)

仙石線貨物支線は、仙石線陸前山下駅から石巻港駅を結ぶ営業キロ1.8kmの貨物線である。

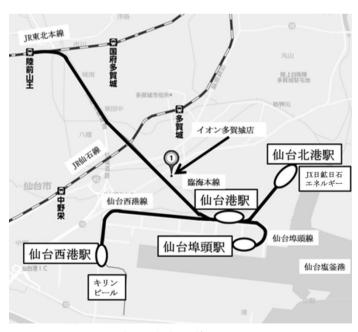
図1 仙台臨海鉄道の周辺地図

昭和46(1971)年10月、既設工業地及び当時新設された東北石油株式会社(後のJX日鉱日石エネルギー株式会社)仙台製油所の貨物輸送に対応するため、東北本線陸前山王駅と仙台北港駅の間(臨海本線)5.4kmの営業が開始された。その後、公共埠頭の建設にあわせ昭和50(1975)年9月に仙台港・仙台埠頭(仙台埠頭線)1.6kmの営業を開始し、さらにキリンビール株式会社仙台工場の仙台港地区進出に伴い、昭和58(1983)年4月から仙台港・仙台西港(仙台西港線)2.5kmの営業を開始した。図1は周辺の地図である。開業以来東日本大震災まで、災害による被害は記録されていない。

仙台臨海鉄道を震度6強の激しい揺れが襲ったとき、それまでに行われていた訓練どおり、仙台港駅構内にある本社事務所から職員全員が外に出て津波の状況を確認、津波の高さは10mにもなるとの情報を得て、本社から直線で約1.2kmの距離にあるイオン多賀城店(図1参照)に23名が避難した。このとき、常務と駅長は「事務所を見届ける」と言って本社事務所に残った。その後押し寄せた津波は、仙台臨海鉄道の所在する仙台市宮城野区の仙台港・夢メッセみやぎで高さ5.4mに達し、鉄道施設は破壊された。職員は余震の中、避難した建物の3階まで浸水したため水が引くまで待つとともに、本社事務所に残った2人の安否確認に努めたが、携帯電話が繋がらず確認できなかった。

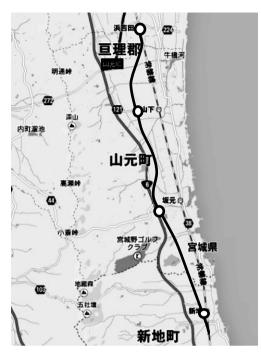
図2 常磐線の内陸移設ルート

新線は1kmほど内陸に作られる 予定で、駒ヶ嶺 - 浜吉田間の路線 長が14.6kmと旧線より0.5kmほど

長くなる。新線は立体交差を基本として踏切を減らす方針となっている。

この計画は山元、新地両町の街づくり協議と一体で作られたもので、用地買収が順調に進めば工事は平成26(2014)年春に始められ、平成29(2017)年の運転再開が予定されている。

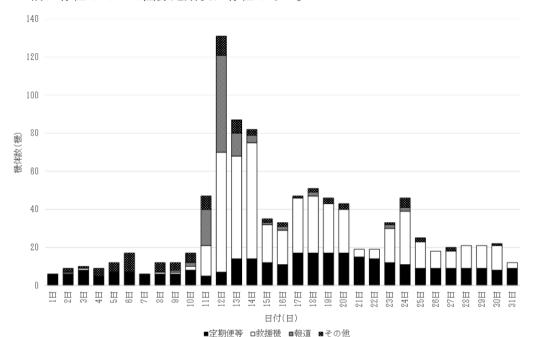
図2 震災前後の福島空港の航空機着陸数

震災直後、管制塔の窓ガラスが割れ(図1)、滑走路に設置されている照明の一部が破損した。しかし運行上の影響はなく、地震当日から24時間運用として被災地の救援の拠点・被とした仙台空港の代替として機能し、地震翌日には通常の12倍もの航空機が発着

した(図2)。24時間運用は平成23(2011)年4月19日まで続けられた。

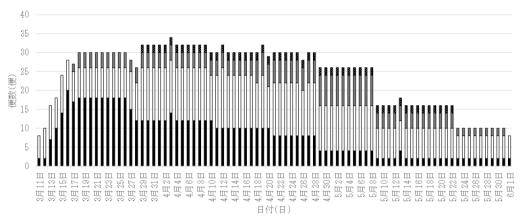
図3 震災後の山形空港発着便数の推移 出典:山形県ホームページ 東日本大震災の記録(公共交通編)

地震後、停電が起こったために運用を停止。電力復旧までの間、非常用発電機を使って災害救助用のヘリを受け入れた。電力復旧に伴い3月12日より運用を再開、地震による損傷がなかったこともあり、24時間運用で被災地救援の拠点として機能した。24時間運用は4月7日まで行われた。仙台空港の被災による閉鎖、東北自動車道や東北新幹線・東北本線の長期不通などの理由で、他地域との定期便が存在する山形空港に旅客が集中し、大幅に増便、同年4月3日には山形空港において過去最高となる1日34便が運航された(図3)。
